TRIBUNALE DI GROSSETO
SEZIONE CIVILE

**VALUTAZIONE IDONEITÀ STRUTTURALE
LOCALE TECNICO
PODERI FIRENZE**

A FIRMA DEL C.T.U. ARCH. ANDREA DI FELICE

Grosseto, li 13 marzo 2023

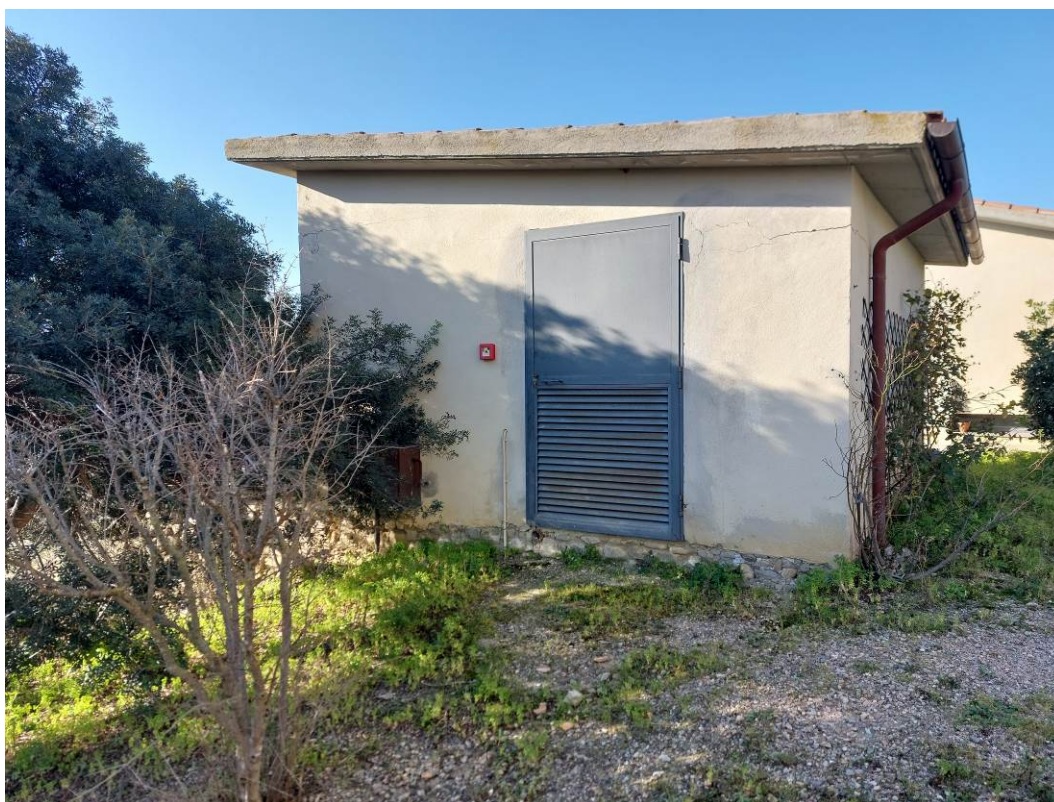
FOTO 1

Il piano T è costituito da un unico vano quadrangolare di ml 5 x 5 circa. Edificato (verosimilmente all'epoca di ristrutturazione dell'agriturismo) quale "sopraelevazione" del sottostante piano S1 è attualmente utilizzato come LOCALE TECNICO (**vedi foto 1 - ALL 2**).

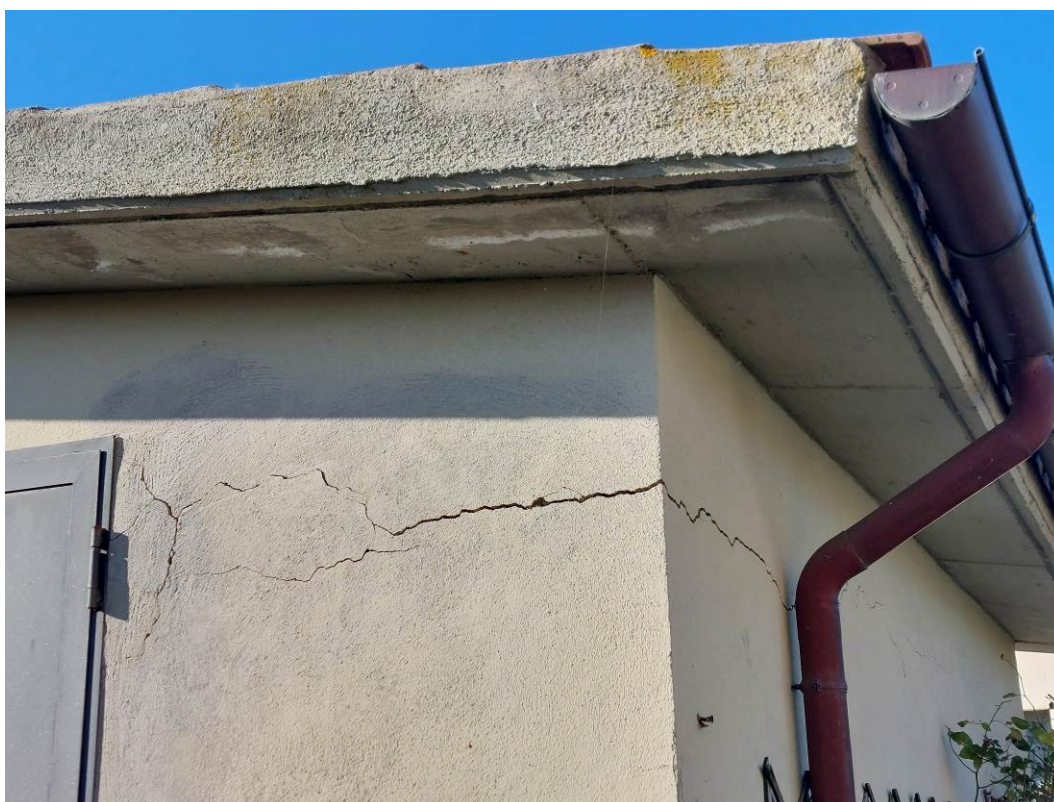
FOTO 2

Il fabbricato si presenta complessivamente in discrete condizioni per ciò che concerne la parte fuori terra, tuttavia lo stato fessurativo (**vedi foto 2 - ALL 2**) e le condizioni della parte semi interrata (**vedi foto 7 - ALL 2**) hanno portato lo scrivente ad estendere la verifica all'area circostante fino al muro a retta in c.a. posto a valle del volume tecnico (**vedi foto 9 - ALL 2**).

Il piano T presenta fenomeni fessurativi ben visibili sia in facciata che all'interno, subito al disotto del cordolo sommitale su cui poggia la copertura (**vedi foto 2 - ALL 2**) che denotano movimenti più o meno marcati delle strutture.

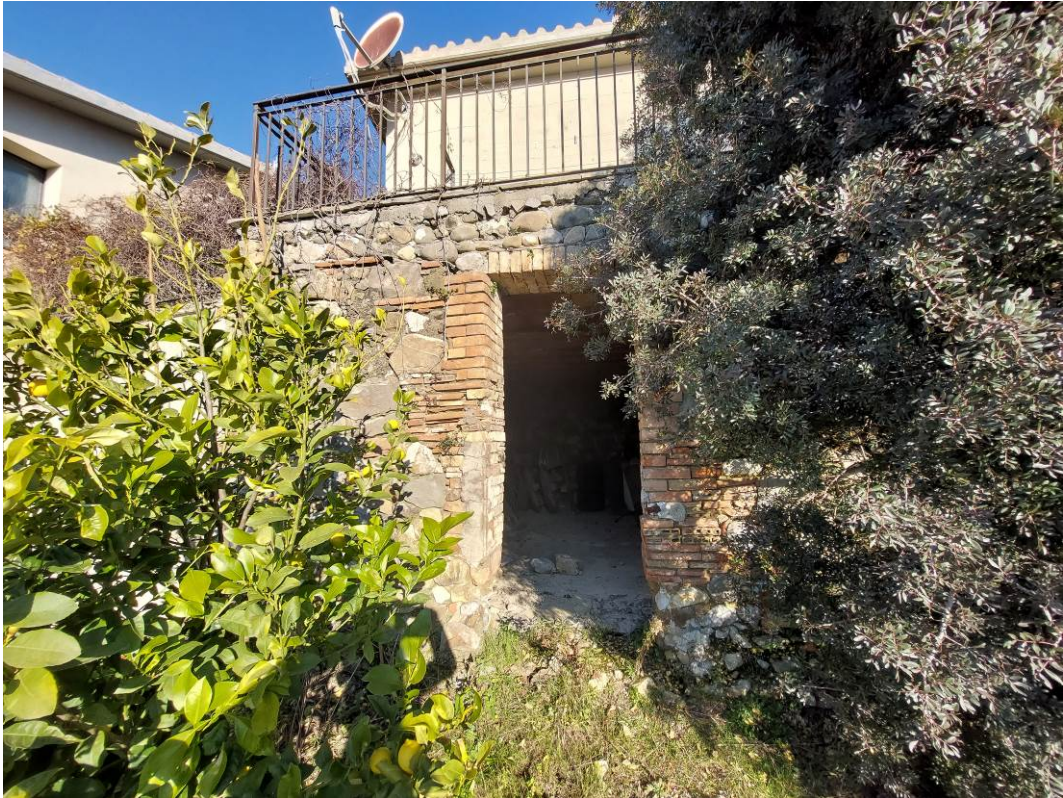
FOTO 3

Il piano S1 è costituito anch'esso da un unico vano quadrangolare di ml 5 x 5 circa. Edificato in epoca remota per usi presumibilmente connessi all'attività agricola, attualmente utilizzato come MAGAZZINO, è dotato di unico accesso privo di chiusura (**vedi foto 3 - ALL 2**).

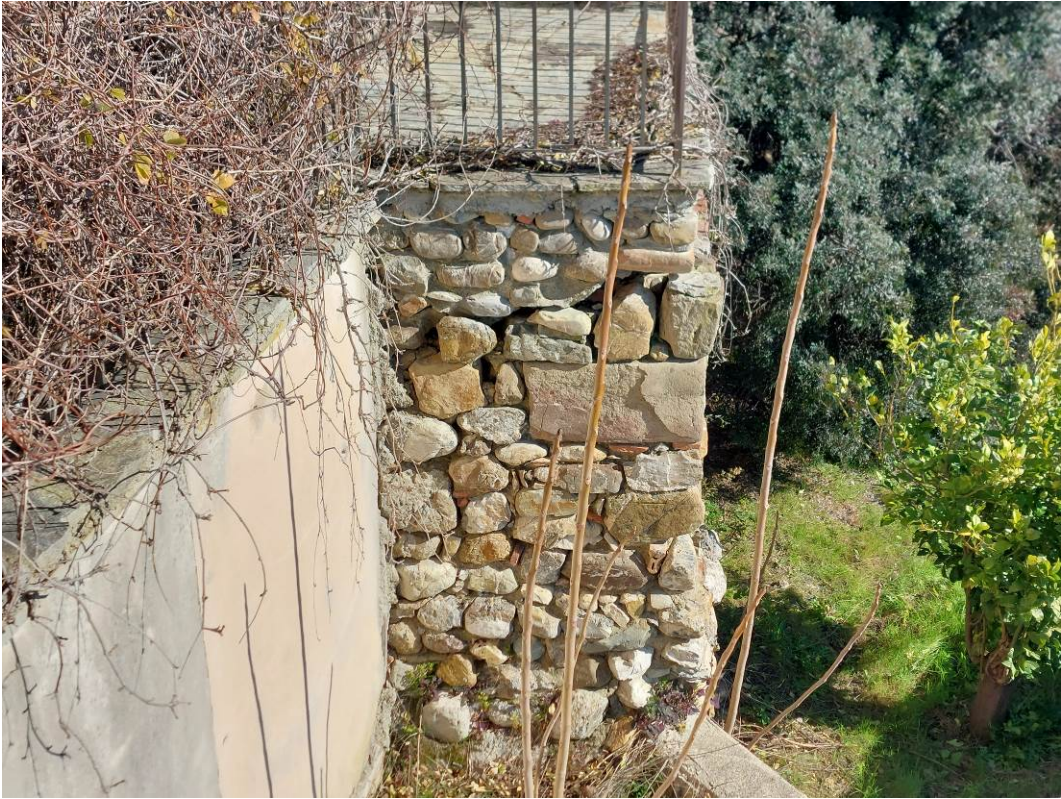
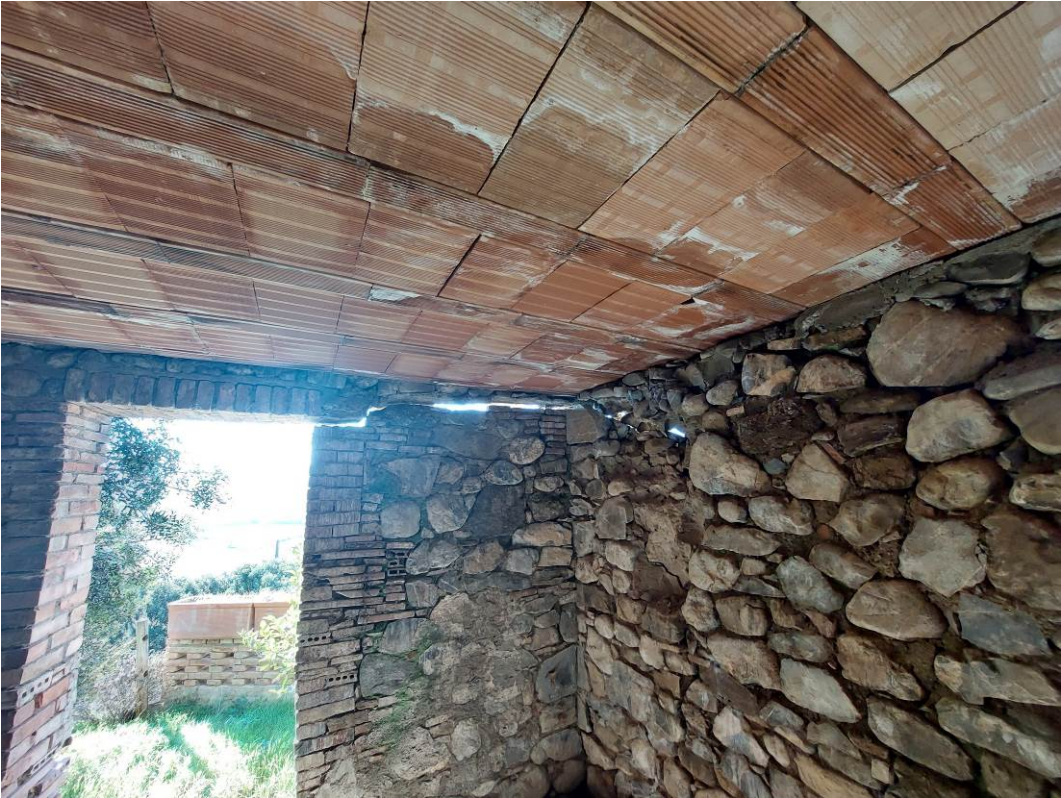
Il piano S1 presenta un quadro di dissesto sconcertante. Il muro portante in pietra sul lato a valle (quello su cui è presente l'apertura) è calato ed è ruotato vistosamente verso l'esterno (**vedi foto 5-6 - ALL 2**), tanto da lasciare un'ampia fessura passante, al disotto del solaio soprastante. La parete ortogonale a questa, in prossimità della cantonata, presenta il medesimo distacco dal soprastante solaio, oltre ad una lesione verticale causata dal medesimo cedimento fondale, che ha già causato la disgregazione della muratura con caduta di parte del pietrame che la compone e relativa riduzione dello spessore della parete portante su cui poggia il solaio.

In ogni caso si ritiene determinante, per gli effetti negativi che ciò ha comportato, la scelta di realizzare il vano tecnico quale sopraelevazione di una non meglio identificata struttura in pietra semi interrata, probabilmente già fatiscente al momento della sopraelevazione. Visto il comportamento della struttura in pietra, si ipotizza che la stessa sia dotata di fondazioni inadeguate a sopportare il peso della sovrastruttura realizzata successivamente (locale tecnico) o addirittura priva di fondazioni.

Alla luce di quanto ipotizzato si ritiene di dover intervenire prioritariamente sulle opere di fondazione realizzando una fondazione (laddove assente) o una sottofondazione (laddove insufficiente) per procedere quindi con il consolidamento/ricostruzione delle murature in pietra mediante ricucitura e successivo placcaggio delle medesime. Eventuali opere di finitura completeranno l'intervento.

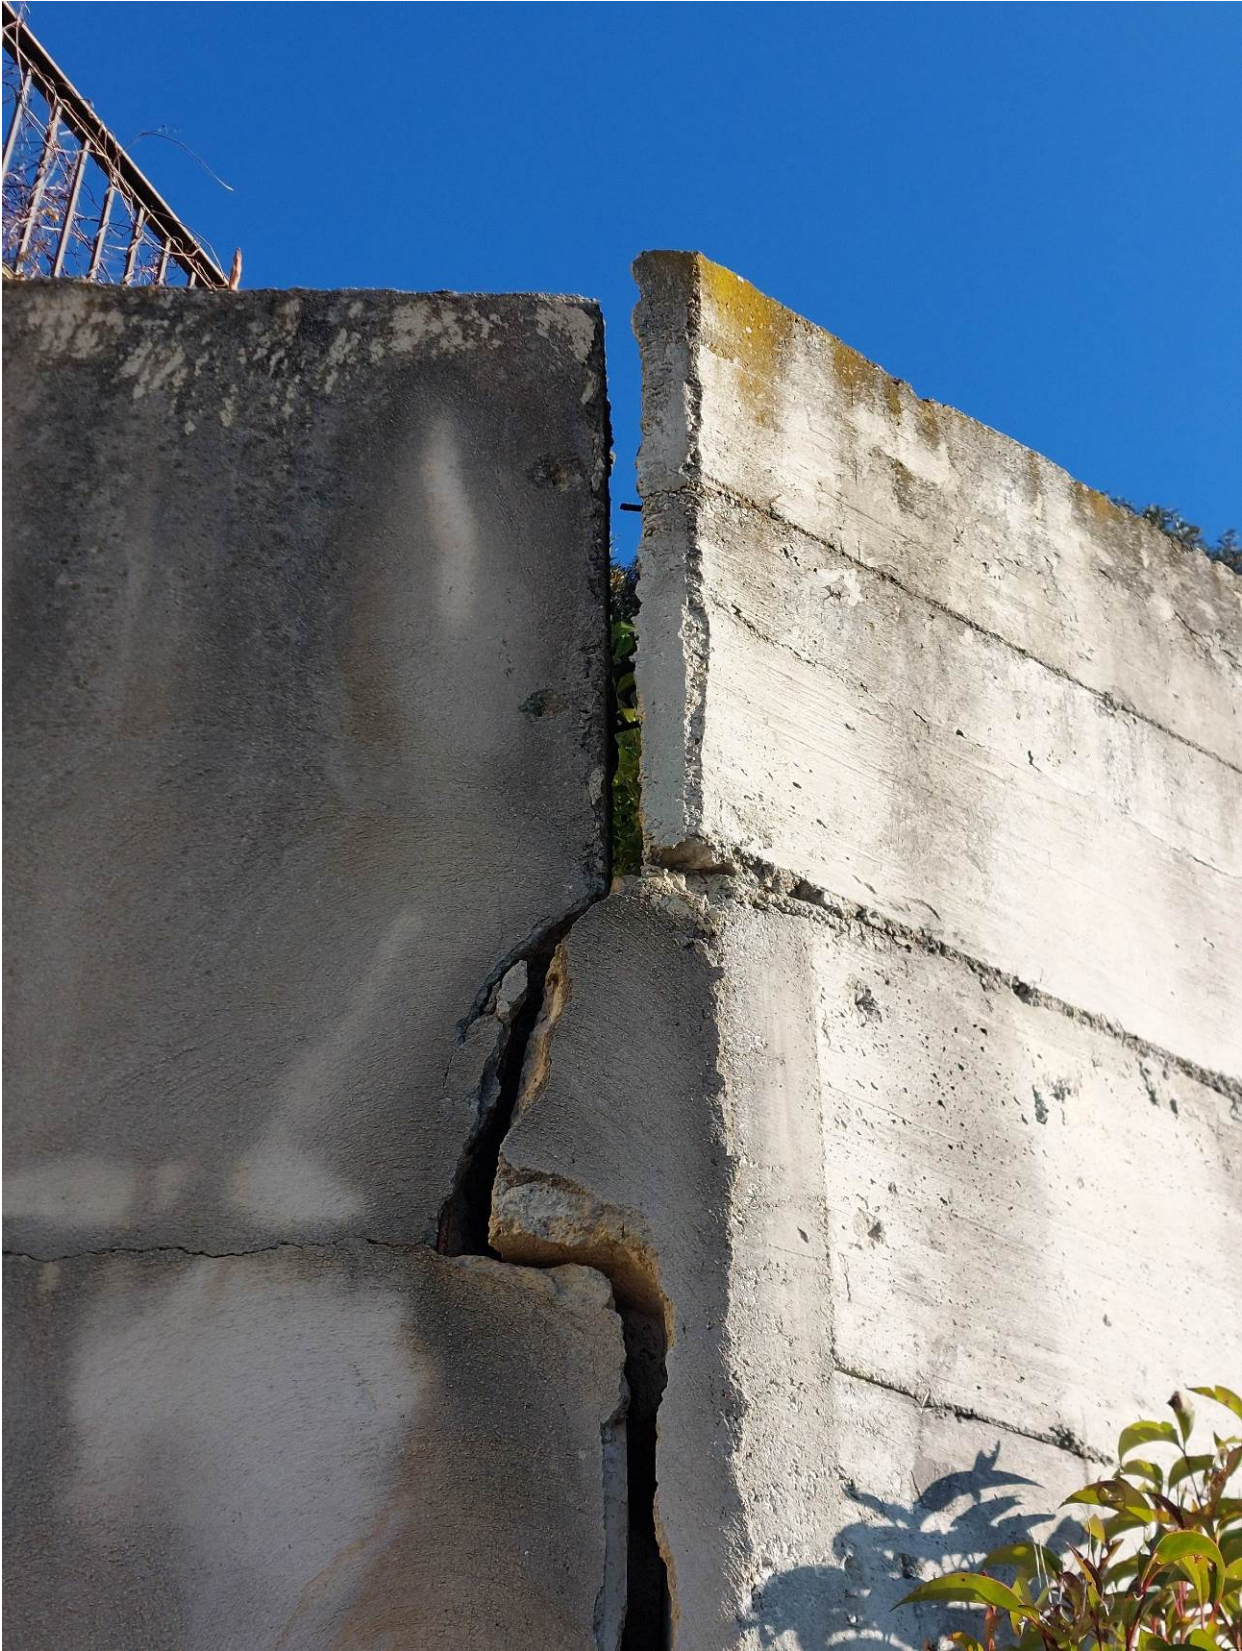
FOTO 10

L'area esterna posta tra il fabbricato *de quo* ed il fabbricato contiguo identificato come **fabbricato 3.C** nella perizia di stima del Dott. Michele Pellizzari, presenta cedimenti marcati apprezzabili anche con semplice esame a vista e si evidenzia ancor di più lungo tutto il perimetro di questo secondo fabbricato. (**vedi foto 13 - ALL 2**). Lo stesso muro a retta che delimita il terrapieno su cui poggia il volume tecnico di cui trattasi, presenta un lieve "spanciamento" verso valle (**vedi foto 10 - ALL 2**).
